Los Escuadrones VyCA de la FAA en la Guerra de Malvinas

**Giro, Alta y Antena y Distancia - Los Escuadrones VyCA de la FAA
en la Guerra de Malvinas**

Primera edición, octubre de 2022

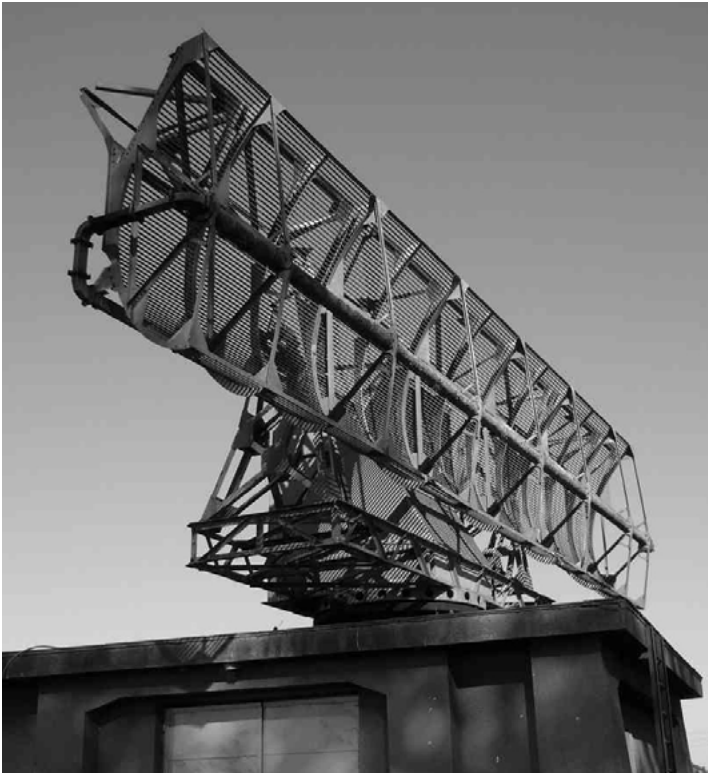
Antena radar Marconi SR-1000. Merlo.

Características técnicas y performances del SR-1000/SR-800

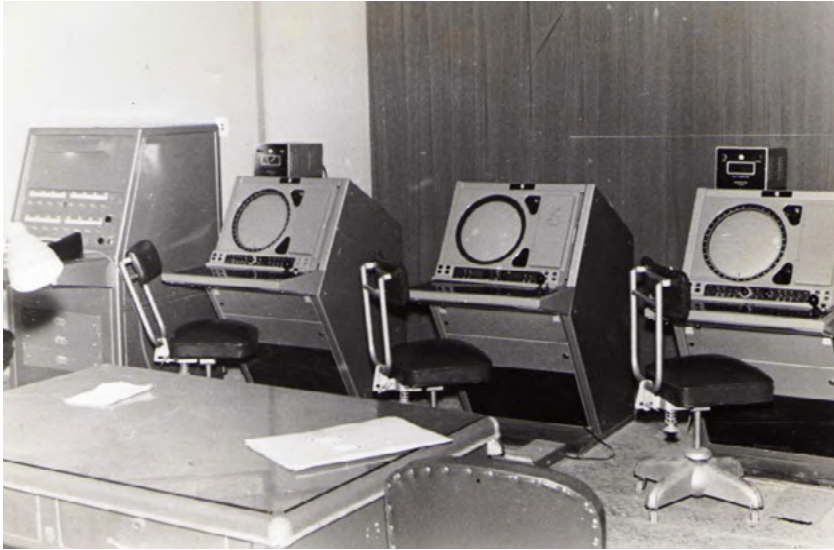
Consolas del Sistema Marconi en el CIC Merlo.
Autor: desconocido, archivo fotográfico AEVycA

Básicamente, el concepto de operación del Sistema VyCA de la Fuerza no varió en nada del anterior, ya que se mantenía la misma visión de amenaza basada en ataques simultáneos de oleadas de bombarderos pesados sobre objetivos materiales, que había variado muy poco desde el fin de la Segunda Guerra Mundial. La ventaja del sistema consistía en seguir detectando a los incursores lo más lejos posible de sus blancos e interceptarlos a través del guiado de una importante fuerza de cazas interceptores.

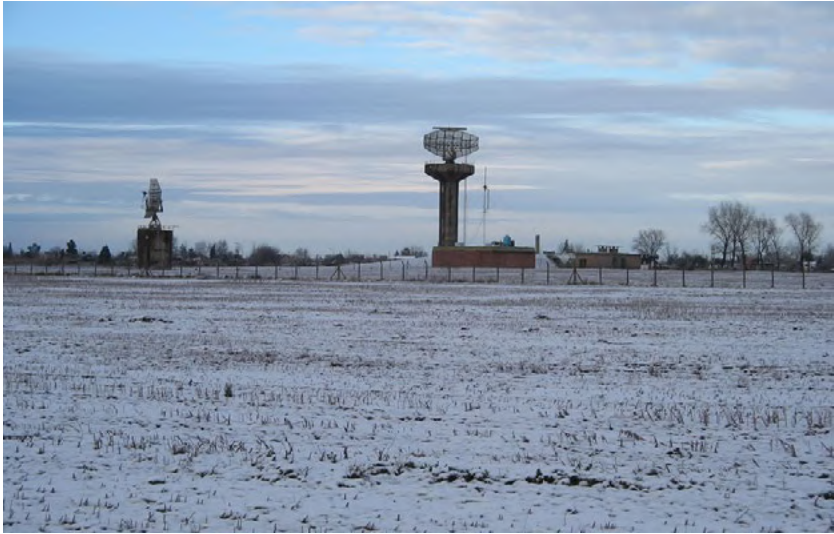
Sistema radar Bendix antenas BPS-1000 y BPS-89. Merlo.

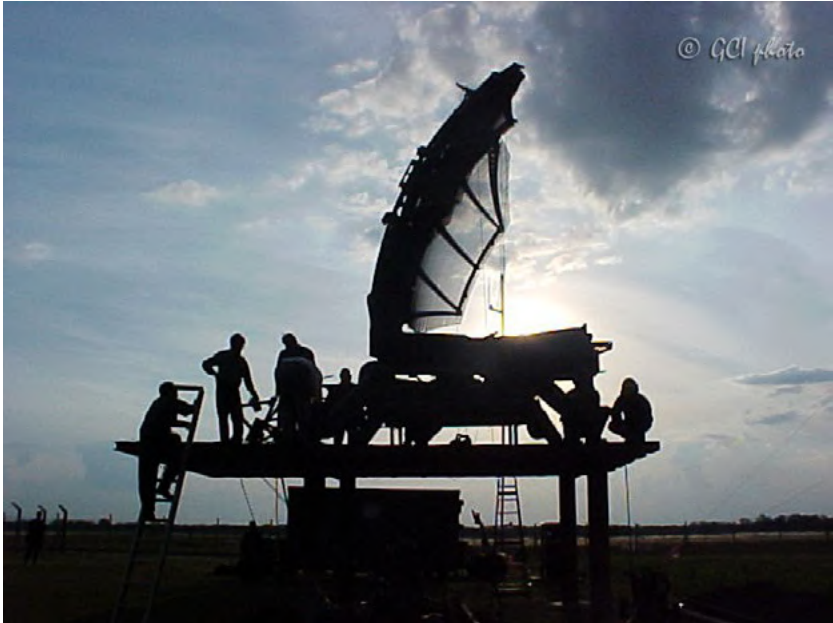
TPS-43 en plataforma elevada aeródromo Resistencia.

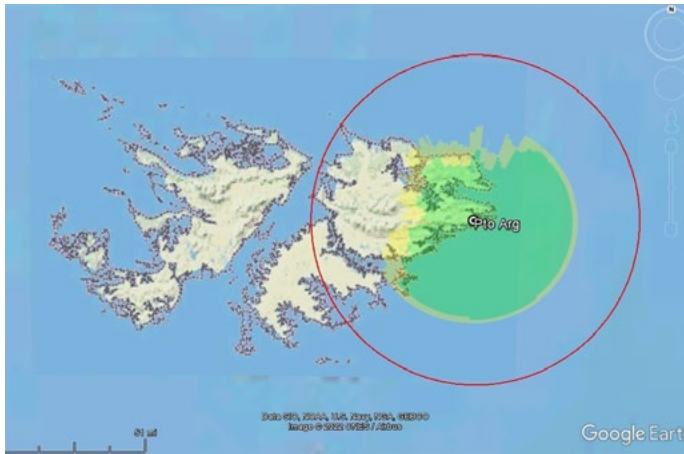
Diagrama de cubrimiento radar para FL 010 (1000 ft) Radar Westinghouse TPS-43 E. Puerto Argentino

Autor: Comodoro Esteban Palacios utilizando software AREPS 3.0 (Advance Refractive Effects Prediction Systems)

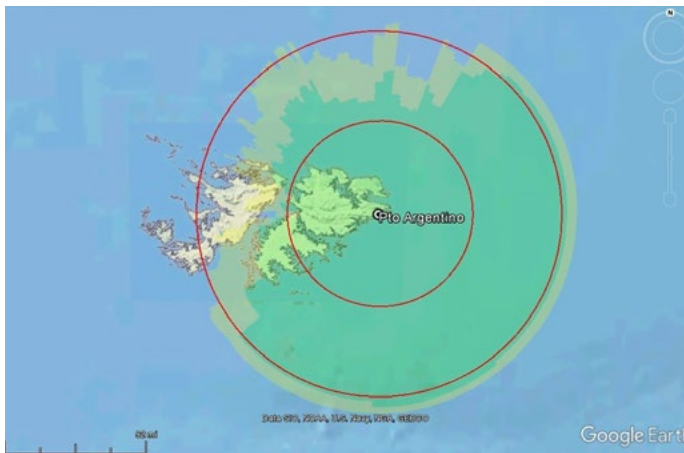
Diagrama de cubrimiento radar para FL 050 (5000 ft) Radar Westinghouse TPS-43 E. Puerto Argentino
